# 1. místo v krajském kole soutěže Památka roku

Sloup se sochou Panny Marie - Velké náměstí, p.č. 3075/1, k.ú. Kroměříž , č. ÚSKP:

21444/7-6009, očištění a nové zlacení sochy, I.ETAPA – rok 2020

**Sloup se sochou Panny Marie - Velké náměstí, p.č. 3075/1, k.ú. Kroměříž , č. ÚSKP: 21444/7-6009, restaurování soch světců a architektury sloupu, II.ETAPA – rok 2021 – původní stav**

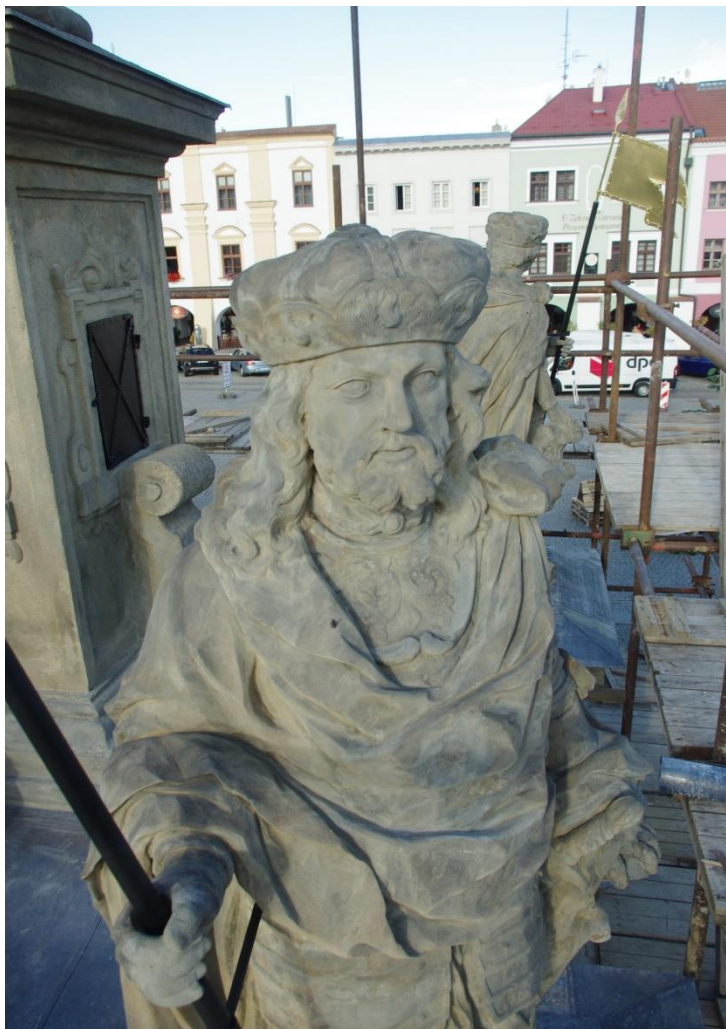
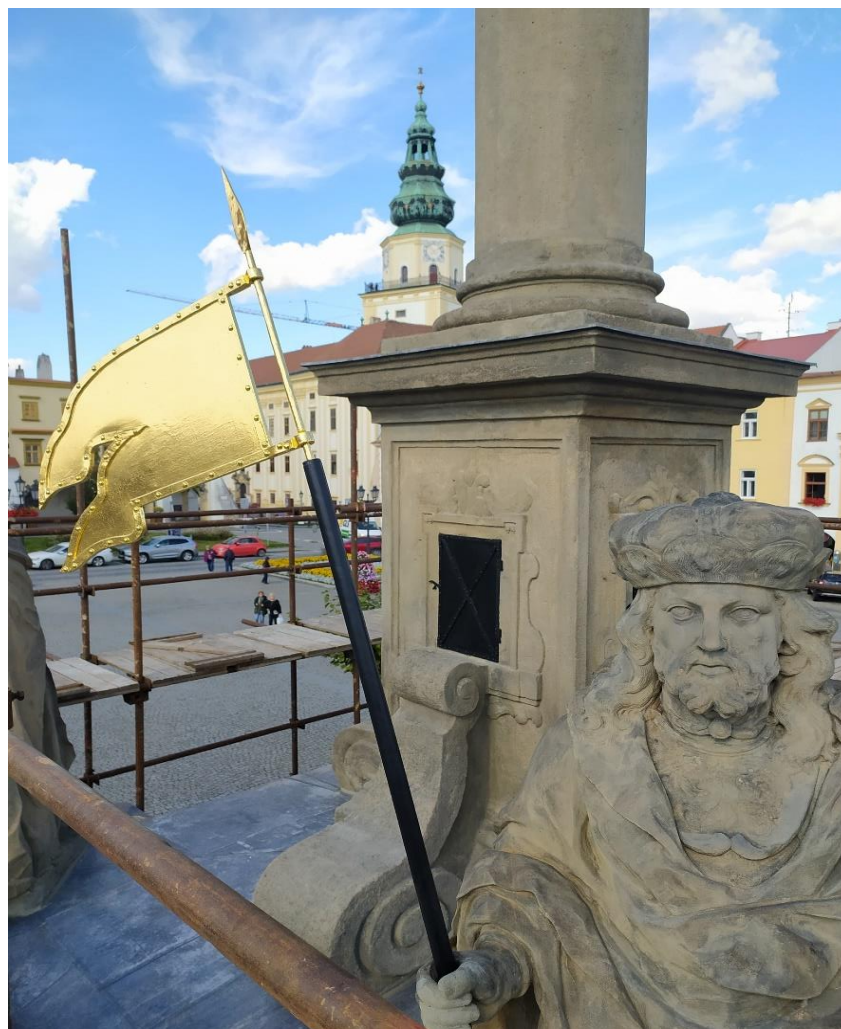
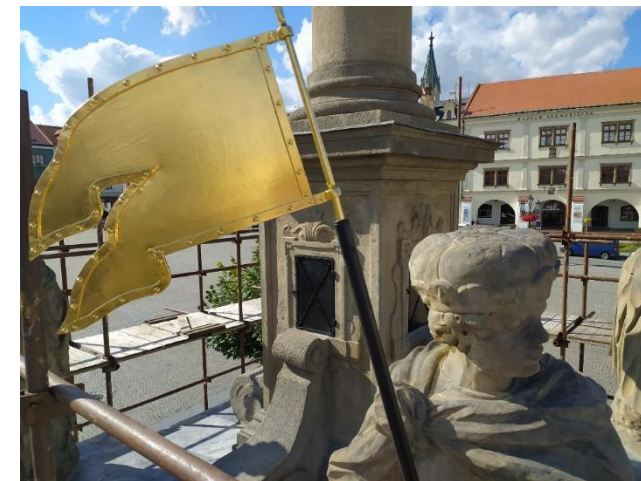
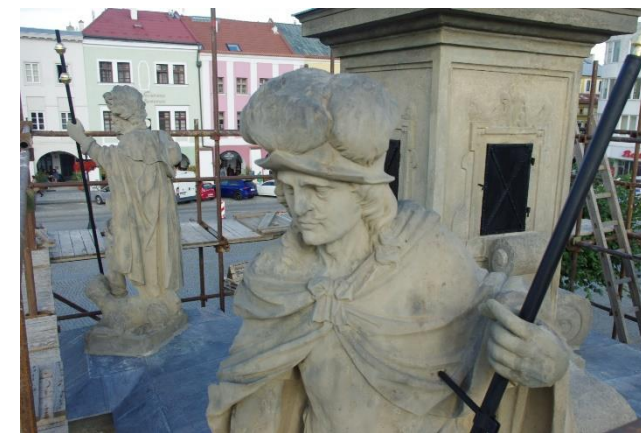
**rok 2021 – stav po restaurování**

**Sloup se sochou Panny Marie - Velké náměstí, p.č. 3075/1, k.ú. Kroměříž , č. ÚSKP: 21444/7-6009,  
restaurování soch světců a architektury sloupu, II.ETAPA – rok 2021**

Po očištění a zlacení sochy Panny Marie v roce 2020, bylo v roce 2021 provedeno restaurování soch 4 světců a architektura sloupu. Doplněný záměr restaurování umožnil restaurování kovového oplocení, 4 ks lamp v rozích oplocení a kovových atributů světců se zlacenými prvky.
